Vervanging van dorpel voordeur.

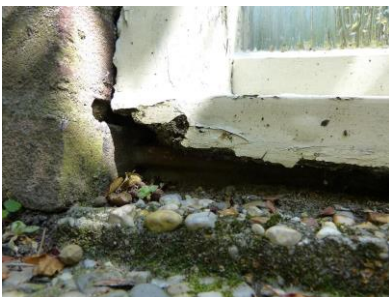
foto 1

Het begon in 2008/09 met het er rotterig uit gaan zien van de staanders van de omlijsting, vooral bij het raam (foto 1).

Tijdens de ontmanteling werd mij de reden duidelijk: de ramen naast de deur zijn ooit vervangen door dubbele beglazing, en dan dus rondom van kit voorzien.

In deze kit bleken gaatjes te zitten en ook sloten begin en einde niet goed op elkaar aan.

De "rottigheid" was ondertussen ver genoeg om aan echte vervanging te gaan denken!! Aldus: de dorpel opgemeten en besloten dat ik er 3 neuten op wilde zetten om de rotte stukken in de staanders te vervangen.

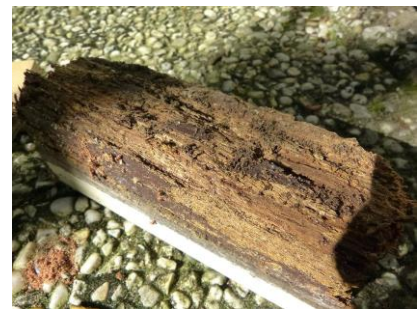
Op foto 3 is te zien dat de onderkant ook aardig aangetast is, e.e.a. omdat de dorpel op beton en aarde ligt. Bij ons op de westzijde, waar de nodige regen op staat

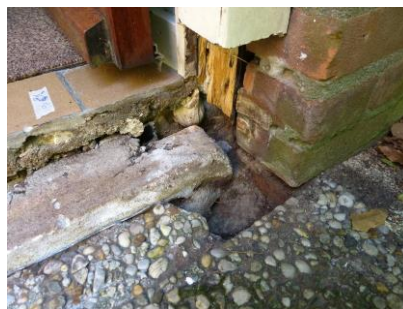
foto 7

Dit alles is genoeg voor 1 dag, zodat voorzieningen voor s' nachts getroffen moeten worden: afsluiten met platen en lijmtangen (met extra borging) (foto 7).

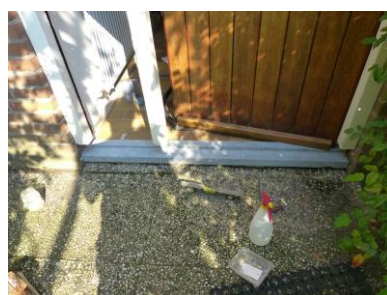
foto 10

Dorpel erbij en dan maar passen en hoogte t.o.v. de vloer bepalen, alsmede de afstand tot onderzijde deur. Bij ons was de tussenruimte tot deur goed 3mm, zodat ik onder de dorpel 4 plaatjes van 2mm-rvs heb gelegd (foto 10) en daartussen dun cement, zodat deze een plek kon zoeken en ook later voor de nodige ondersteuning zou zorgen.

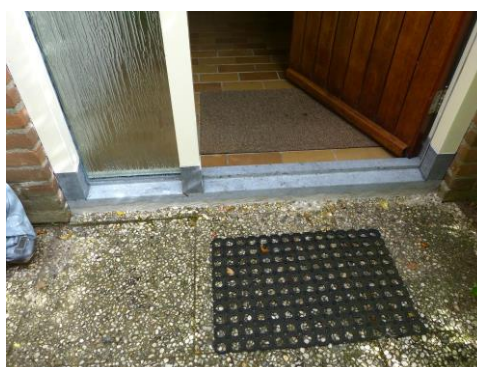
foto 16

foto 17, het eindresultaat

Als laatste moet de rand onder voorzijde dorpel gedicht worden middels cement; d.i. voegement aangevuld (=vulling) met steentjes (foto 16 en 17).
